高海拔宇宙线观测站 竣工环境保护验收 调查报告

建设单位：中国科学院成都分院

调查单位：四川嘉盛裕环保技术有限公司

二〇二一年十一月

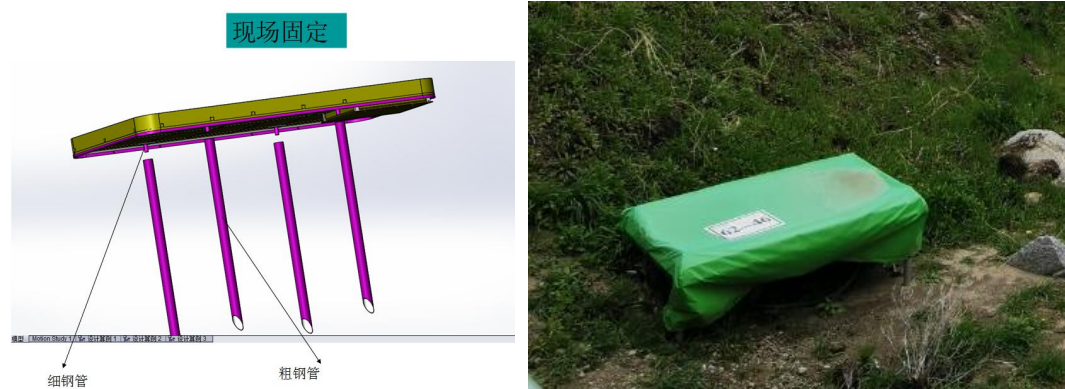
图 2.2-2 电磁粒子探测器(ED)

为保证 ED 在各自位置的稳固放置,要求每个探测器由四个承重的钢管进行支撑,如图 2.5.2-1 所示。安装前,利用机械打夯机将固定钢管砸入地面,夯实并且保持齐平的效果,以确保在预定位置上 ED 的平整度。使用钢管的设计能保证 ED 距离地面有一定的高度(如 50cm),便于未来维护时的操作和防止雨水对

ED 底部的侵蚀。

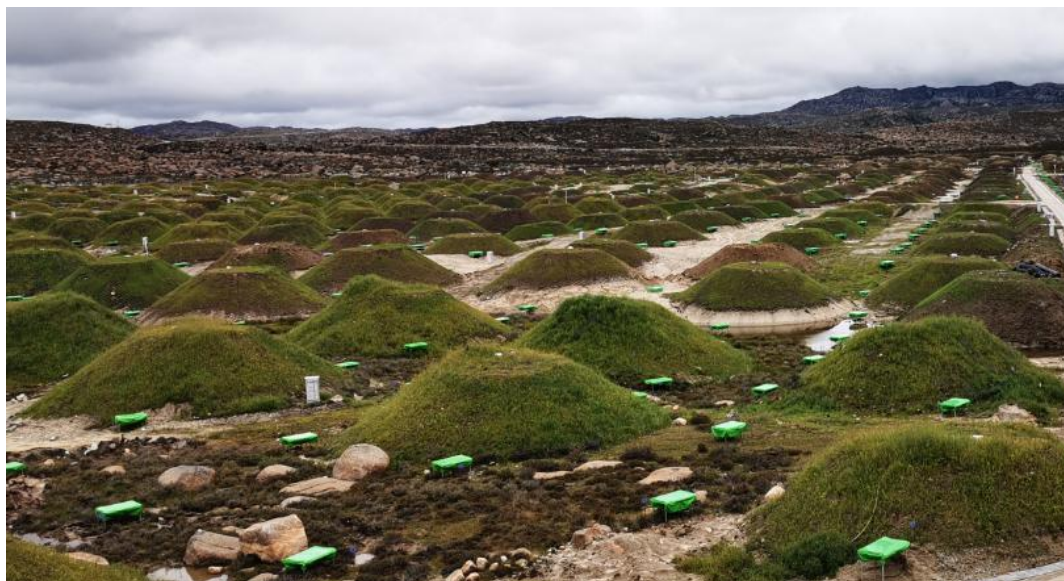
图 2.2-3 缪子探测器(MD)阵列

罐体是 MD 单元探测器的支撑结构，为一个内部直径 6.8m、高 1.2m 的钢筋混凝土圆柱体。罐体顶盖有井字形混凝土横梁，用来加强顶部的受压能力，承受 2.5m 屏蔽层(土层)；顶盖中心开有内孔为 1.8m×1.8m 的方形安装维修孔，安装维修孔下表面紧贴内部水面。为防止超纯水结冰对超纯水袋及 PMT 造成不可修复的损坏，拟在罐体内部附加 15cm 聚苯板(EPS)保温层防治水体结冰。保温层采用模块化处理，在厂家制作成统一形状的保温层构件，运至现场拼接。

MD 超纯水袋放置在罐体中，水袋内装超纯水，通过透明罩实现 PMT 与超纯水的隔离。水袋为四层结构，内袋材料是 Tyvek 无纺布，第二层、第三层材料是低密度聚乙烯(LDPE)，第四层材料是 PP、LDPE 的复合编织布。

电子学机箱为 400mm×400mm×100mm(长×宽×高)、全密闭的 304 不锈钢材质机箱，底部固定 200mm×200mm、厚度 10mm 的铝板，放置在探测器附近约 3.5m 远的位置，埋入地下 50~80cm。箱内的电子学板需 5 根线缆从侧壁穿出，线缆从内到外依次采用不锈钢管、硅胶管、阻水胶、热塑管进行防水保护。

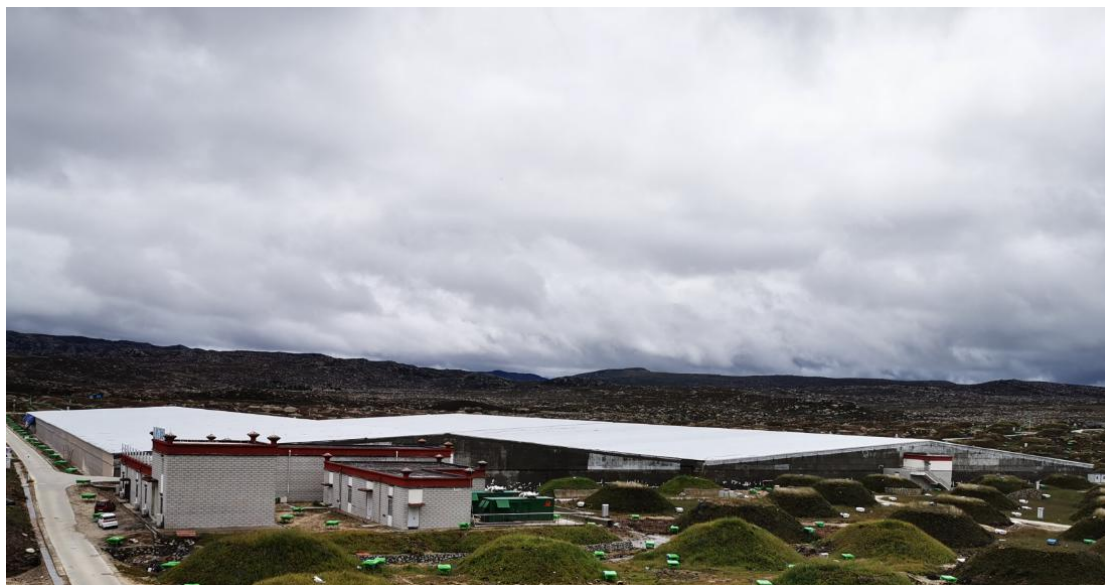
图 2.2-6 WCD A 水池

水池系统为一个严格避光、防渗、密闭、保温的系统。顶部设置由轻钢结构和夹芯板组成的大型屋盖，钢架结构经过严格防锈处理。水池侧壁采用钢筋混凝土浇筑，水池底部为沙石、无纺布和 GCL 膨润土等垫层，内有柱网结构分布用于支撑屋顶。水池的侧壁和底部内衬有防渗土工膜，保证实验用水的不受外界污染，水的渗漏率每天不大于万分之二。在密闭系统内部，为了避免单元探测器间光信号的串扰，单元探测器之间用隔光帘(尺寸为 3m×4.8m)隔开，材料选用 0.7mm 的 HDPE。此隔光帘系统通过一个不锈钢管网挂设，而不锈钢管网通过钢丝下挂于屋顶结构上。图 2.5.2-5 为水池的基本结构示意图。

水切伦科夫探测器的布置形式考虑了该工程的电子学系统集成、操作与维修方面的需要，水池内相邻的 3*3=9 个单元(cell detector)构成一个小组(group)，共

用一块电子学板。每 $2 \times 2 = 4$ 个小组构成一个组群(cluster)。在每个组群(cluster)中央的水面上部架设一个电子学机箱，负责其辖区内的 36 个单元的高压、前端电子学、时间标定系统等工作。

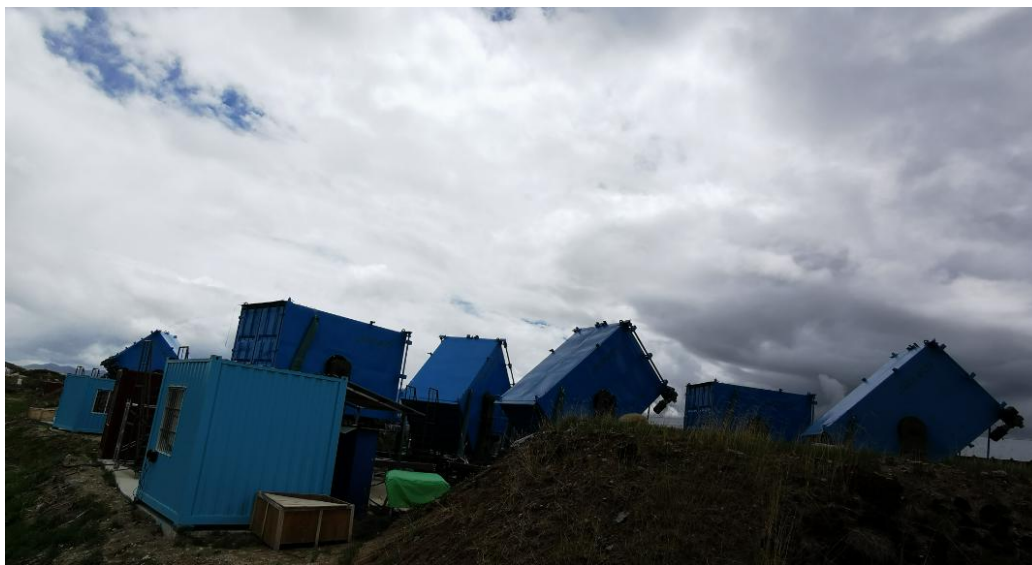
图 2.2-7 WFCTA 望远镜

整台望远镜被装在 3.96 m×2.44 m×2.59 m 的海运集装箱里，集装箱经加固改造，被放置在载重拖挂车上，由俯仰轴系控制其仰角在 0°到 90°间升降，前门可远程开关控制。开闭门子系统、镜筒子系统、俯仰子系统、底盘子系统及通风子系统一起构成望远镜的机械系统。

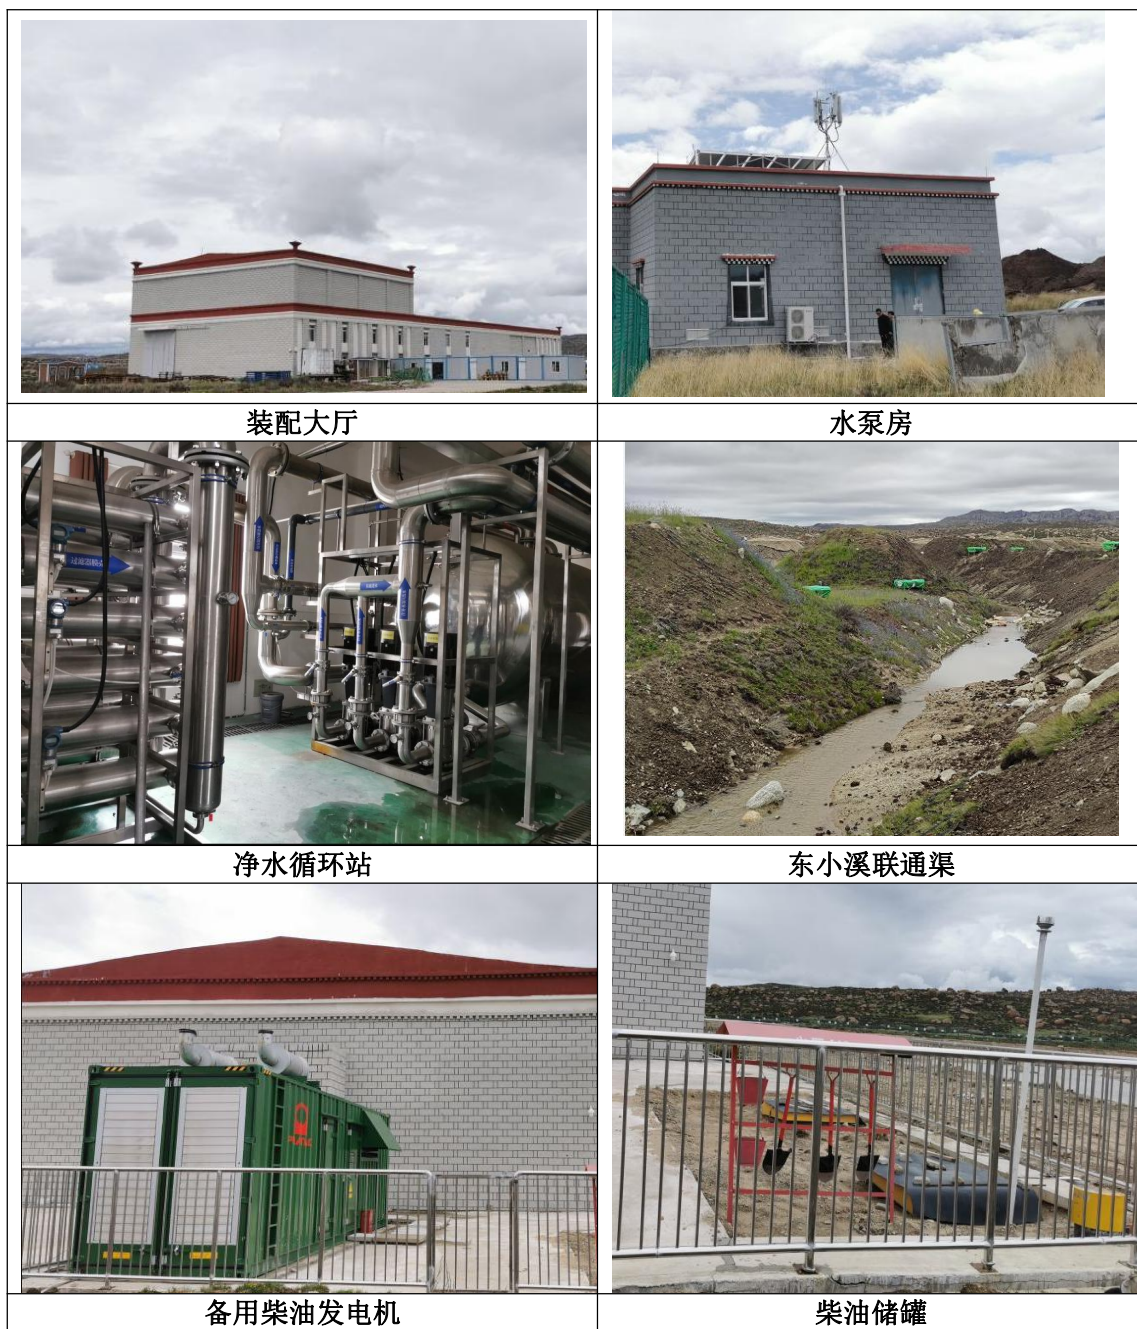
图 2.2-9 观测基地配套设施

由于场区内 WCDA 水池将压覆东小溪部分河段，截断东小溪水流，因此南侧设置联通渠，以恢复东小溪连通性。渠道在 WCDA 水池东南角与上游河道相接，沿水池东南面直行至水池西南角后折向西行。联通渠尺寸渠道长 676.8m，宽 4~6m，水深 0.5m 左右，局部加宽成为深水潭、回水湾。

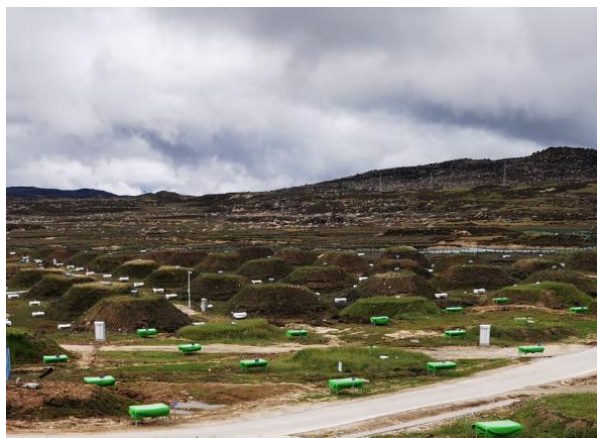
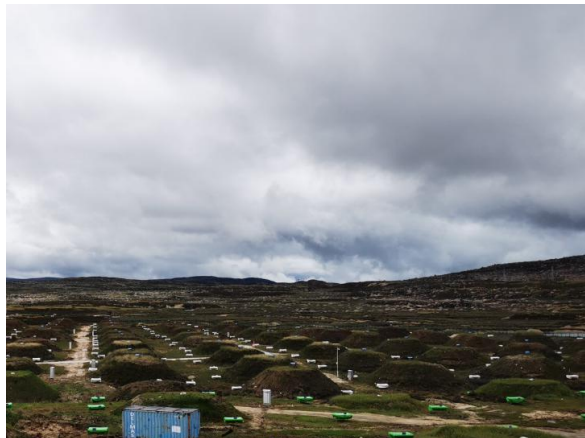
MD 植被恢复现状

同时，随着场地内临时占地植被恢复，根据现场调查，MD 设备表面为半球形，植被恢复后相较于建设前增加了植被面积。本项目恢复植被主要为表土剥离的密枝杜鹃灌丛、高山嵩草、四川嵩草草甸及新撒播的垂穗披碱草草甸，其中表土剥离的密枝杜鹃灌丛较难养护保存，回用率约 10%，剩余面积撒播为垂穗披碱草草甸；高山嵩草、四川嵩草草甸回铺率约 70%，剩余面积撒播为垂穗披碱草草甸；苔草、发草沼泽草甸恢复为垂穗披碱草草甸。项目 MD 设备表面植被恢复增加面积约 7.85hm^2 ，植被类型为垂穗披碱草草甸，植被恢复总面积 48.06hm^2 。项目建成植被恢复后植被类型面积见下表。

| 项目阶段 | 环境要素 | 环评文件中要求的环境保护措施 | | 环境保护措施的落实情况 | 措施的执行效果及未采取措施的原因 |
|---|---|---|---|---|--|
| | | 植被恢复措施 | <p>以原生草皮植被移植为主，撒播草种为辅，并对灌木移栽开展实验研究；选用本地物种，防范外来物种入侵；尽量保持景观原貌，避免过度“绿化”和美化；结合工程特点，避免影响工程建设运营；合理安排施工分区和时序，尽早实施植被恢复；草皮整体剥离和表土剥离相结合；加强临时堆存期间植被养护，提高植物存活率；重视后期抚育，确保植被恢复效果。</p> <p>植被恢复备选物种：杯腺柳、金露梅、大果圆柏、栎叶杜鹃、千里香杜鹃、密枝杜鹃、垂穗披碱草、早熟禾、高山嵩草、四川嵩草、苞叶大黄、花葶驴蹄草，全部为评价区确有分布的本地物种。</p> <p>水保方案对草皮剥离、养护和回铺，表土剥离、堆存和利用进行专题设计。场地开挖前，对施工扰动区域的草地进行草皮剥离，对剥离的草皮进行临时堆存和养护，待相应分区施工结束后回铺。草皮剥离应根据施工进度分年度进行。对工程占用的灌木林地进行表土剥离，剥离一般结合清表进行，剥离后堆存于表土堆存场，用于草皮回铺。</p> | <p>对灌木移栽开展抚育工作；</p> <p>以原生草皮植被移植为主，撒播草种为辅，场地开挖前，对施工扰动区域的草地进行草皮剥离，对剥离的草皮进行临时堆存和养护，相应分区施工结束后回铺。</p> | 项目区域植被恢复效果明显，但由于项目位于高寒缺氧地区，施工时间在 4~10 月，其余月份温度极低，植被难以恢复。少量恢复效果不明显的部分（涉及 MD 探测器约 10%）已覆盖防尘网。建设单位承诺第二年 4 月开始对该部分继续进行植被恢复工作，并在 5 月底前完成，见附件。 |

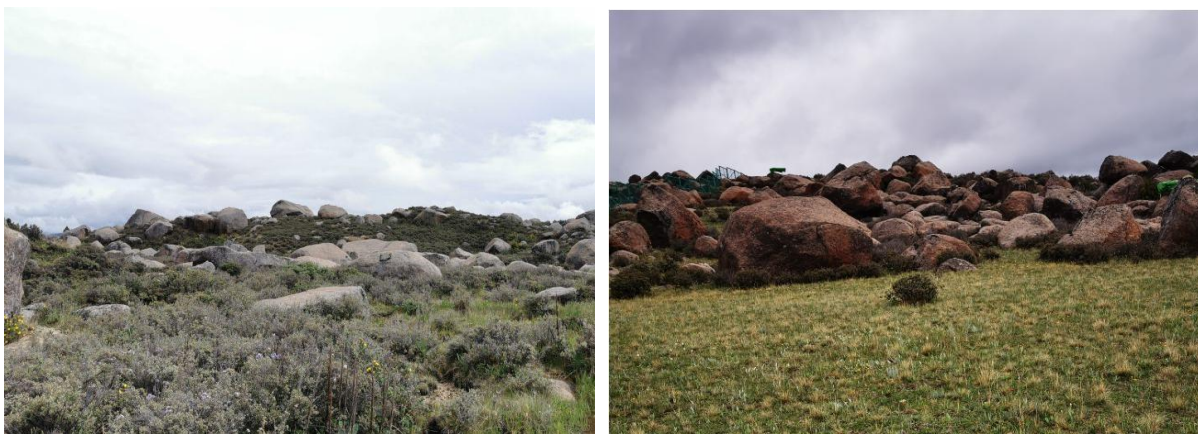
天牛相留终磧堇

工程施工不涉及天牛相留终碛垄，未对该处景点造成直接破坏。

靠近天牛相留终碛垄的 1#截水堤坝高仅 3m，1#导流明渠为向下开挖，截水堤和渠道的设计形式、色调均无特别之处，未对终碛垄的景观效果造成冲击。基地边界距离该景点约 500m，场内 MD 顶部和边坡均将回铺草皮或撒播草种，经植被恢复后接近自然状态，与终碛垄相协调。入口区建筑物距离该景点约 1500m，对终碛垄的景观效果无影响。

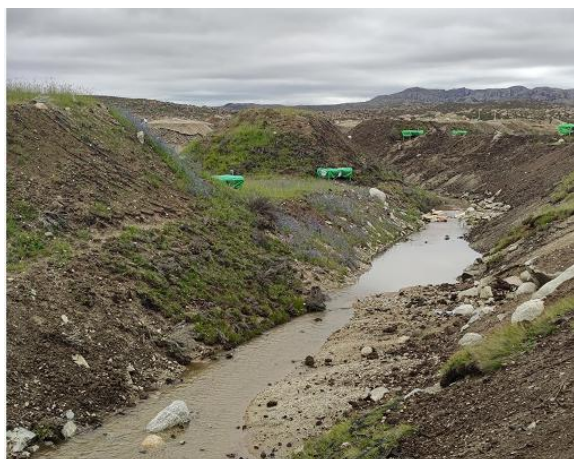
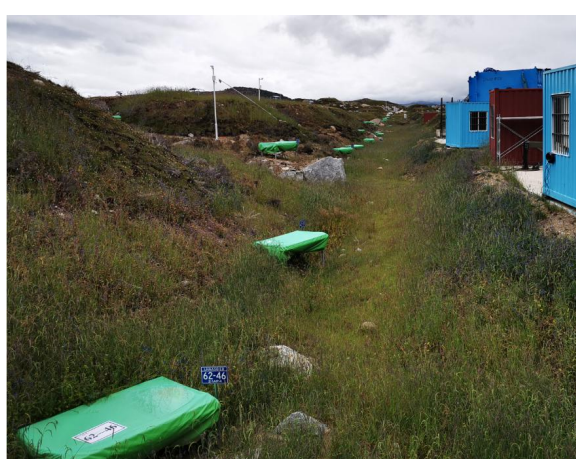
东小溪联通渠

关于 MD 罐体覆土对场地内联通渠的影响，主要是由于 MD 罐体的屏蔽土层指标要

求为顶部直径 9m，坡比 1:1.5，部分临河侧 MD 罐体在覆土后会对场地内原始河道的体型产生影响，涉及的罐体约有 20 个。施工过程通过在 MD 罐体覆土前通过埋设混凝土涵管的形式进行解决，对覆土后的坡脚部分进行抛石防护。该部分 MD 罐体于 2019 年底已结束，经过近两年冬雨季的观察，场地内东小溪的联通渠可以确保天然流量从渠内流过，不影响 WCDA 水池及附近的 MD 水池正常运行，对上下游水文情势无明显影响。

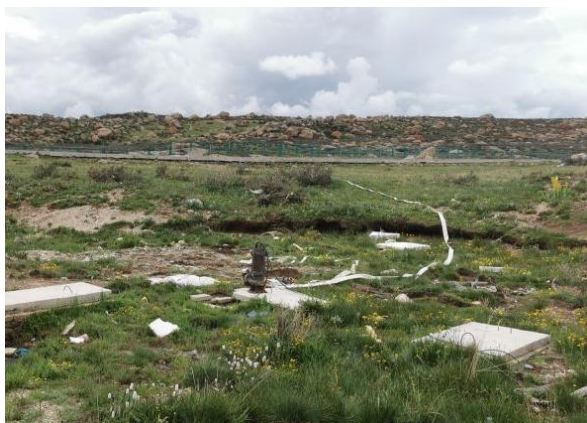
施工营地地理式生活污水处理设施

项目施工高峰期施工人数总计约170人，沿用地方配套项目所建2个施工营地及生活污水处理设施，分别位于WCDA3#水池西北侧和MD场地西侧。生活污水经化粪池、隔油池、调节池、地理式成套污水处理设备处理后全部回用于场地植被养护，不外排。污水处理设备定期清掏。

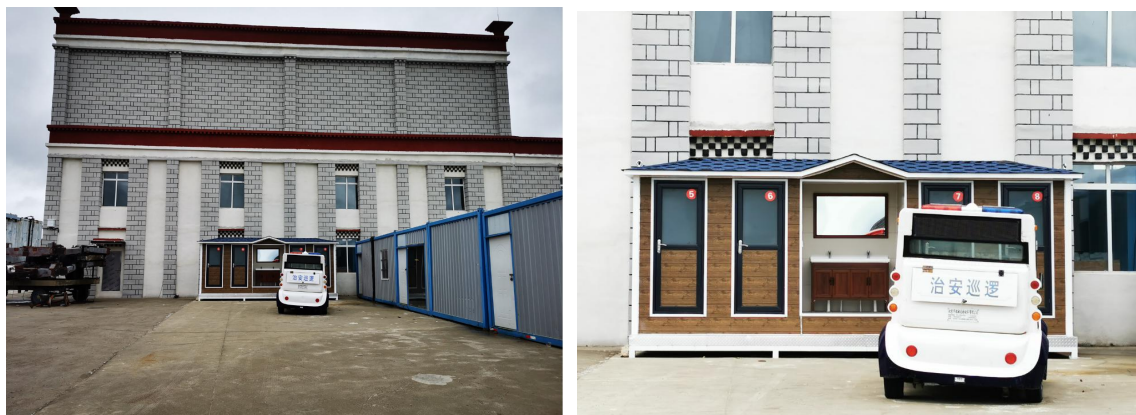
装配大厅外移动卫生厕所

观测基地运营期废水主要为取水工程沉淀池冲洗废水自然沉淀后用于场地内植被养护,净水补水系统反冲洗废水直接回用与场地内洒水,无废水排放,未影响地表水水质。生活污水包含粪便污水和洗手废水,总量仅约0.1m³/d,由卫生厕所收集,定期清掏外运作为农肥,不在保护区内排放,不会对项目区周边环境和地表水水质造成影响。

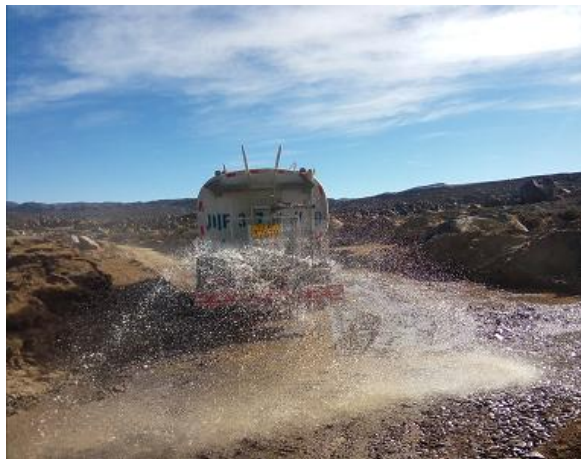
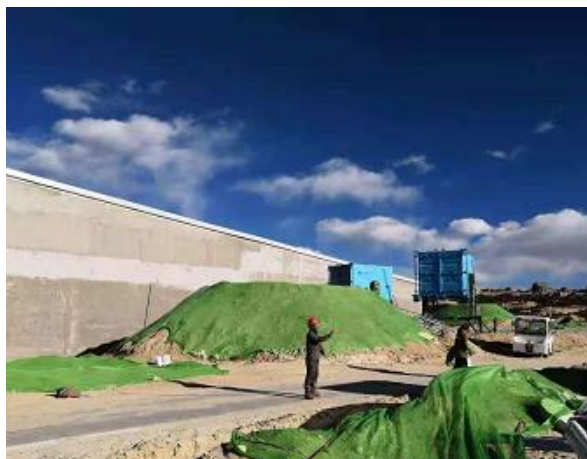
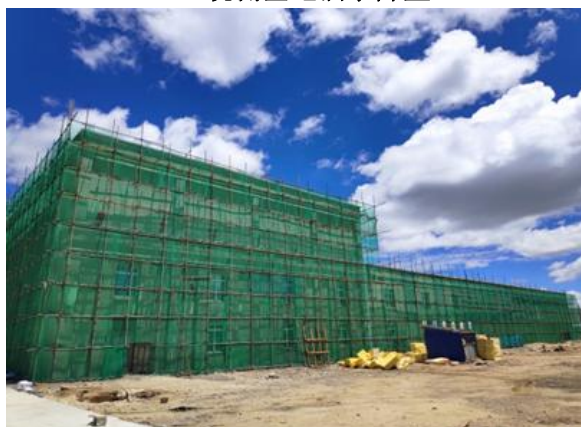
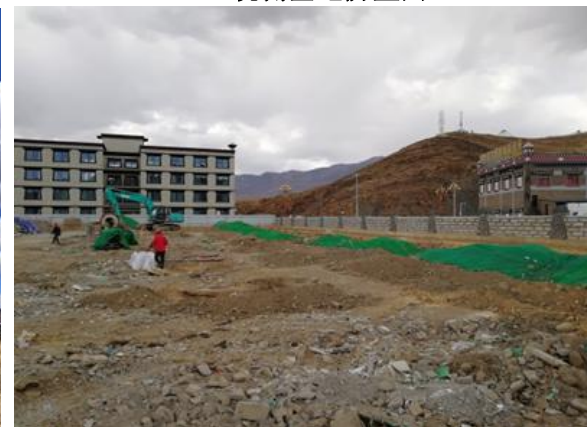
施工期间采取了洒水降尘、对水泥、砂石等建筑材料进行覆盖、大风天气禁止搅拌作业等措施，见下图。

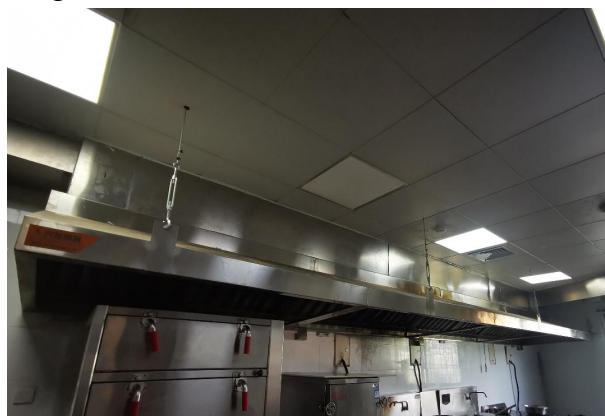
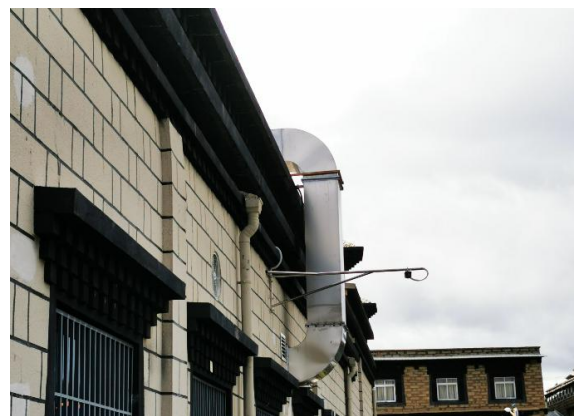
测控基地食堂油烟净化器

测控基地运营期间基本没有工艺废气排放，大气污染物主要为食堂油烟，平时仅供约10人用餐，最多供50人用餐，设置1个基准灶头，油烟排放量很小。根据《饮食业油烟排放标准(试行)》(GB18483-2001)的规定，经油烟净化器处理后，排放浓度不超过2.0mg/m³。

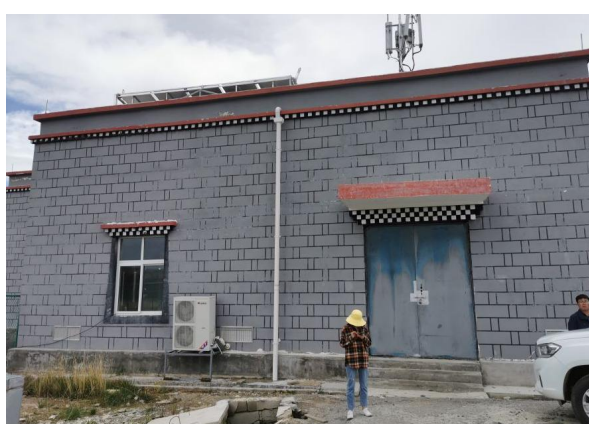
观测基地泵房

在观测基地的 WCDA 水池四周布置施工围挡，在测控基地施工区四周设置施工围挡，控制噪声的传播途径，减少噪声的影响。同时限制施工车辆时速在 20km 以内并禁止鸣笛；通过购置耳塞、耳罩或防声头盔等来进行劳动保护。本项目水泵均建于机房(泵房)内部，并采取选用低噪声设备、加设减震基础、管道与设备软连接、机房(泵房)采用隔音门窗等隔声降噪措施。

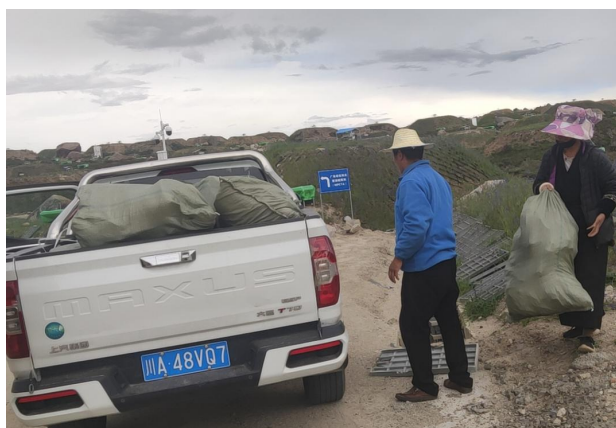
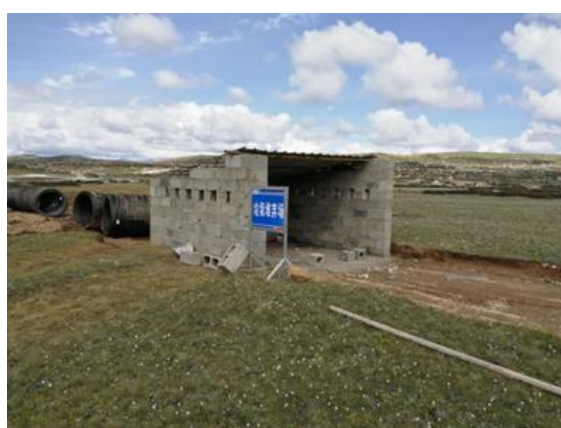
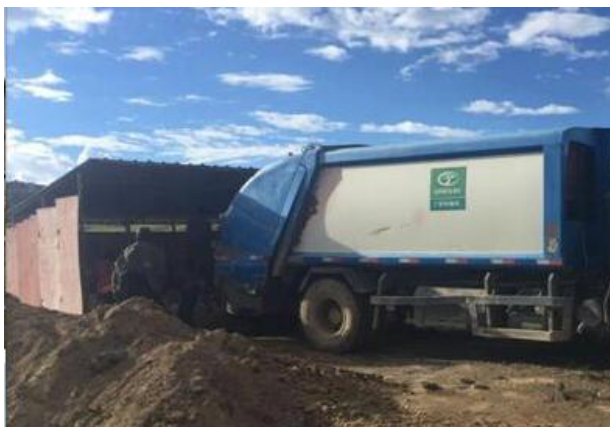
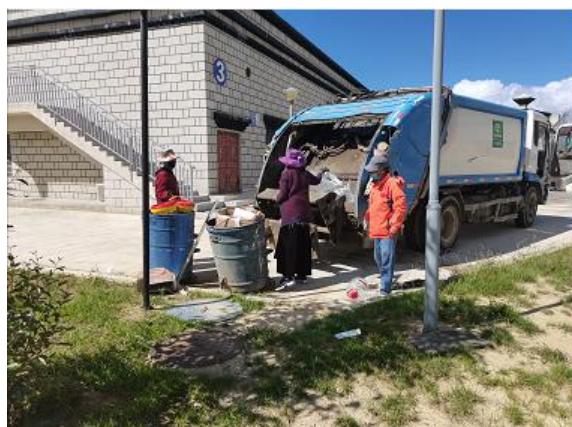
观测基地运营期将产生的固体废物包括生活垃圾和废旧滤膜滤器，生活垃圾袋装后与餐厨垃圾一并送回测控基地处理；废旧滤膜滤器：包括净水注/补水系统、净水循环系统定期更换下来的废旧滤膜、滤器，由厂家回收。

测控基地运营期将产生的固体废物为生活垃圾，定期清运至稻城县垃圾填埋场。
